# SISTEMA INTEGRADO DE CONSERVACIÓN 2025

**FUERZA AEROESPACIAL  
COLOMBIANA**

### SISTEMA INTEGRADO DE CONSERVACIÓN (SIC) DE-DEGED-PG-002

Bogotá D.C., Marzo 2025

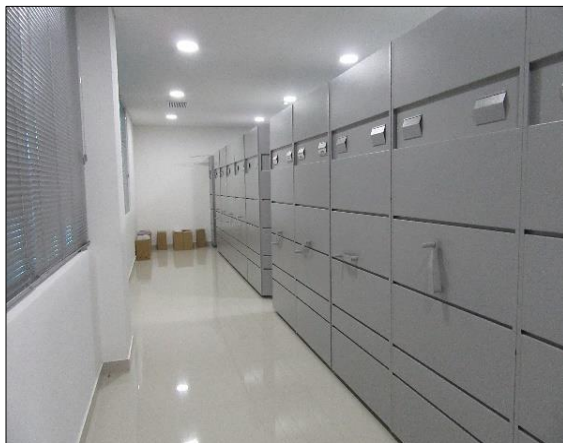
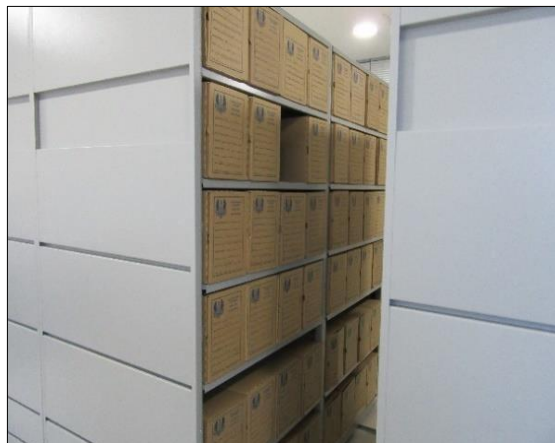
La Unidad CACOM-1 tiene dispuesto un archivo central que se encuentra en condiciones estructurales adecuadas para la conservación y preservación de la documentación, aunque no dispone de los

instrumentos para medir las condiciones ambientales cuenta con un aire acondicionado que ayuda a mantener la temperatura en el ambiente, la edificación se encuentra en buenas condiciones estructurales, no se identifica focos de humedad o de fallas eléctricas o en los sistemas de abastecimiento de agua y desagüe de residuos, además el mobiliario es el adecuado para tener las unidades de almacenamiento, están contruidos en materiales ignífugos y cuenta con las dimensiones requeridas por la normatividad del Archivo General de la Nación.

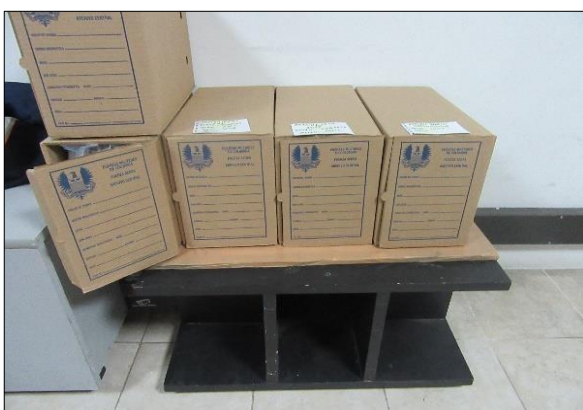
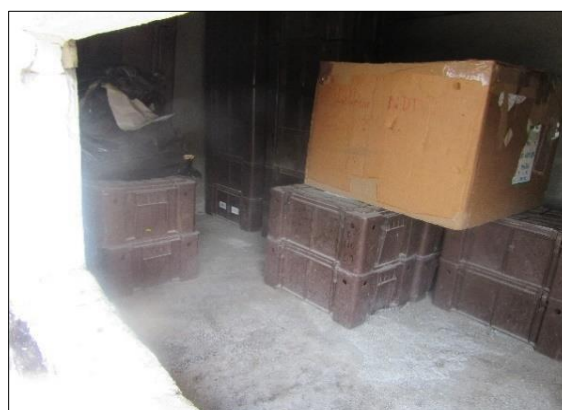
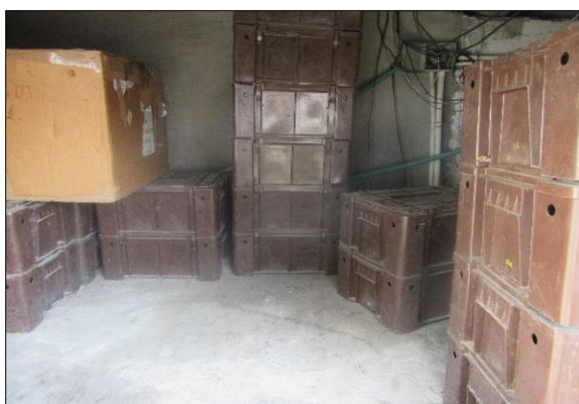
Archivo de Gestión CACOM-1

En la misma Unidad existen otras dependencias que no cuentan con el espacio ni el mobiliario adecuado para la conservación del acervo documental que producen o reciben, es importante resaltar que la documentación debe conservarse en un espacio libre de humedad y en el cual se eviten los cambios climáticos fuertes, a fin de que la documentación no corra riesgos de deterioro por carencia de condiciones en la infraestructura de los espacios de almacenamiento. Aunque las dependencias produzcan una cantidad mínima de documentación deben contar con un espacio que cumpla con las condiciones básicas de un almacenamiento.

Se recomienda realizar el diagnóstico de la documentación encontrada en las cajas plásticas, con el propósito de revisar y evaluar cualquier muestra de biodeterioro, la documentación que presente contaminación deberá pasar por un proceso establecido por un restaurador; para la documentación que se encuentre en buenas condiciones físicas y químicas debe implementarse las unidades de almacenamiento adecuadas (Cajas y carpetas).

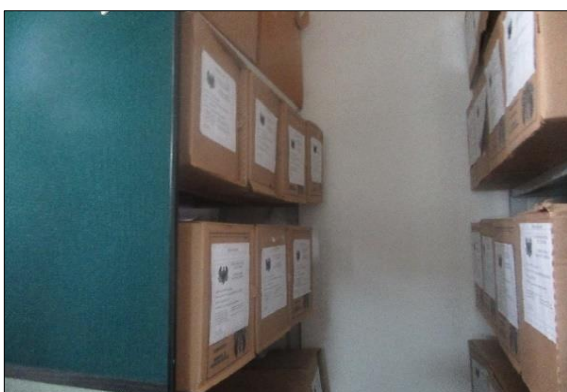
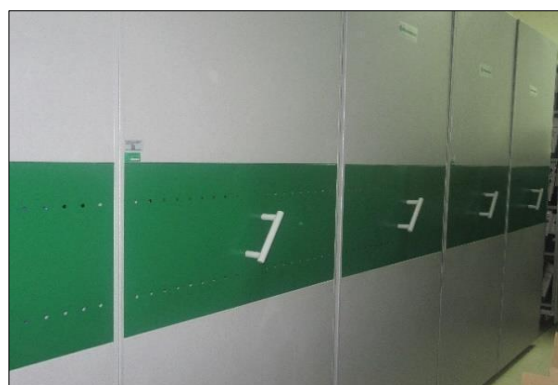
Archivo de Gestión CACOM-2

En la Unidad CACOM-2 se encontró que algunos de los archivos de gestión se encuentran en óptimas condiciones para conservar la documentación producida o conservada por las dependencias, la estantería sea fija o rodante permite que las unidades de almacenamiento perduren en buenas condiciones, las edificaciones en su mayoría se encuentran en óptimas condiciones estructurales, aunque se identifica que por la zona geográfica se encuentran en riesgo de humedad.

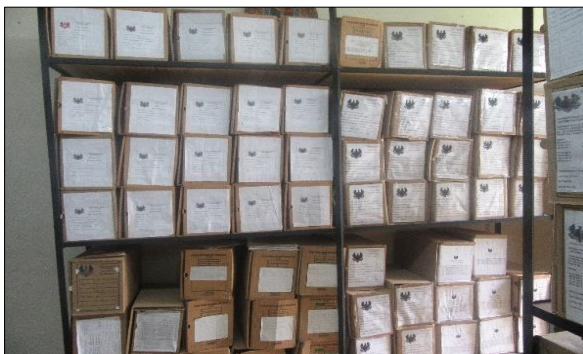
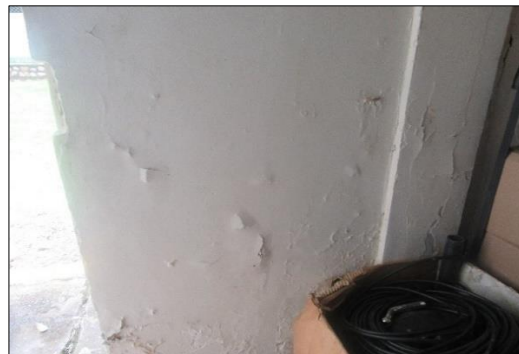
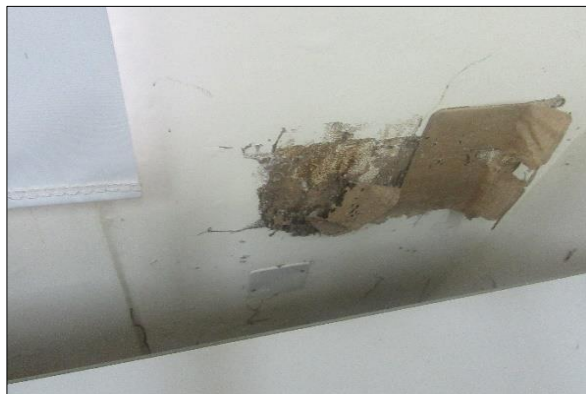
Archivo Central CACOM-2

En esta misma unidad se halló que el archivo central no cumple con las condiciones de infraestructura, se encuentra en riesgo de humedad, lo cual se evidencia en las condiciones de las paredes, techos y algunas unidades de almacenamiento y documentos ya afectados; además el mobiliario destinado cuenta con bases o entrepaños en madera y con un espacio inadecuado que permite el apilamiento y por ende los daños a la estructura de las unidades de almacenamiento.

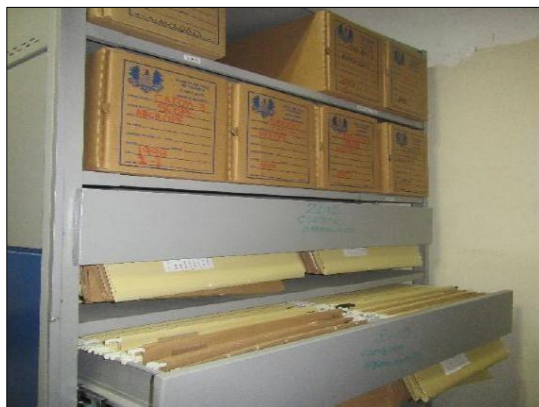
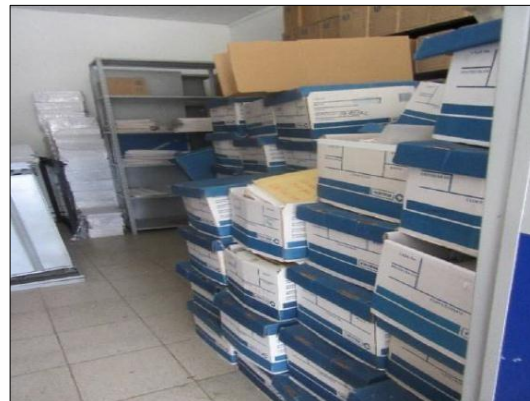
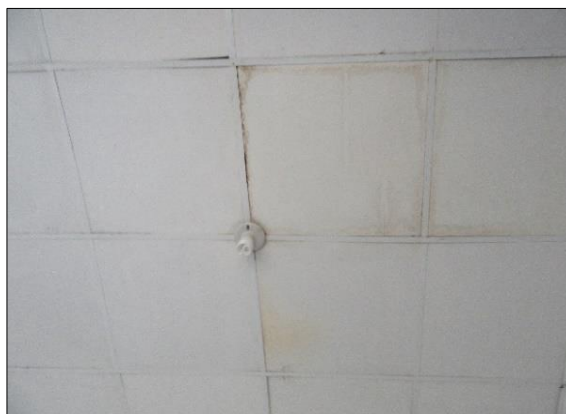
Archivo Central CACOM-3

En cuanto al archivo central que es el encargado de recibir las transferencias de la mayoría de dependencias, está ubicado en un espacio que no tiene condiciones en cuanto a su infraestructura, tiene averías y espacios (huecos) por los cuales se facilita el ingreso de animales, plagas y agua, lo cual ha causado un notorio deterioro a la documentación y al mobiliario destinado a este espacio.

Se recomienda a la Unidad CACOM-3, revisar las adecuaciones locativas puesto que por las condiciones climáticas es fácil el ingreso de plagas y por ende el deterioro causado por los desechos de estas; además se debe evaluar las condiciones de algunos depósitos utilizados para el almacenamiento de archivo y el mobiliario destinado para la conservación que no cumplen con las condiciones mínimas requeridas por el AGN.

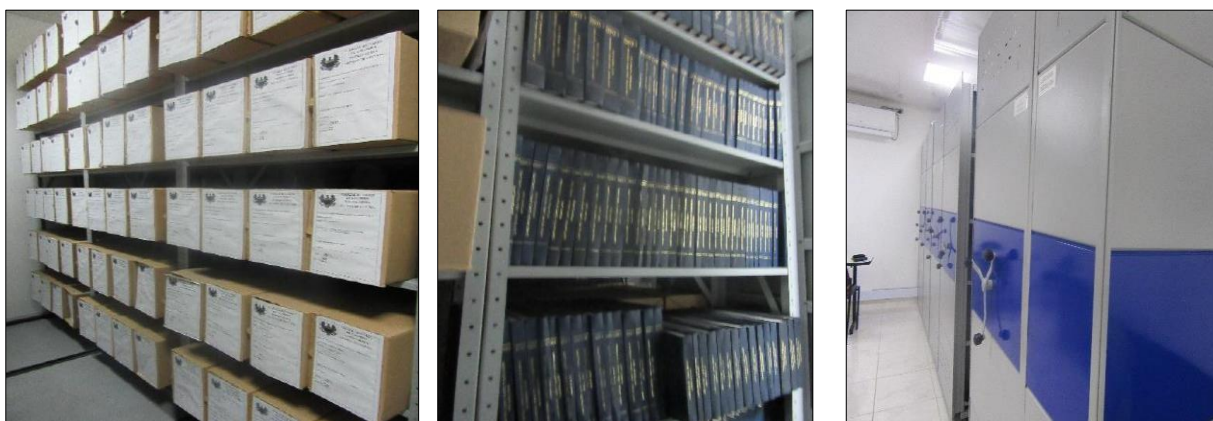
Archivo Central CACOM-4

En la unidad CACOM-4 no se evidencio fallas en cuanto a la infraestructura de las edificaciones destinadas al almacenamiento del acervo documental, al contrario, se identificó que cuentan con un buen mantenimiento de todas las áreas, se han encargado de adecuar con las mejores condiciones el archivo central y la mayoría de los mobiliarios corresponden a las dimensiones de las unidades de almacenamiento.

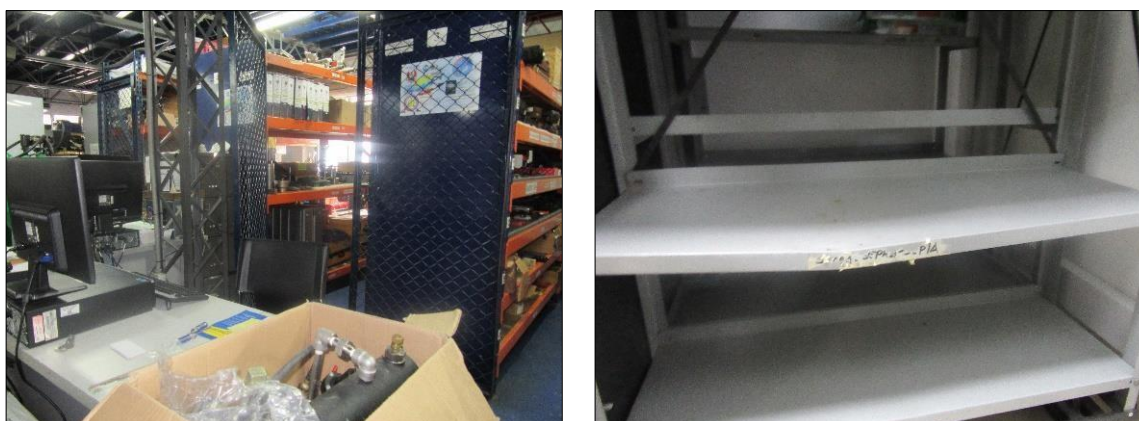
Archivo de Gestión CACOM-4

Algunas dependencias no tienen ningún espacio ni mueble adecuado para el almacenamiento de la documentación, lo cual obliga a los funcionarios a poner la documentación sobre los puestos de trabajo, debajo de los mismos o en áreas operativas que no cuentan con las condiciones establecidas por el Archivo General de la Nación.

En la unidad CACOM-4 se recomienda adecuar espacios como depósitos de archivo con todos los aspectos reglamentados por el AGN (Infraestructura y mobiliario), esto con el fin de garantizar la conservación y preservación de la documentación; en cuanto al mobiliario se recomienda realizar el mantenimiento preventivo y correctivo para evitar cualquier daño sobre las unidades de almacenamiento o accidente del personal.

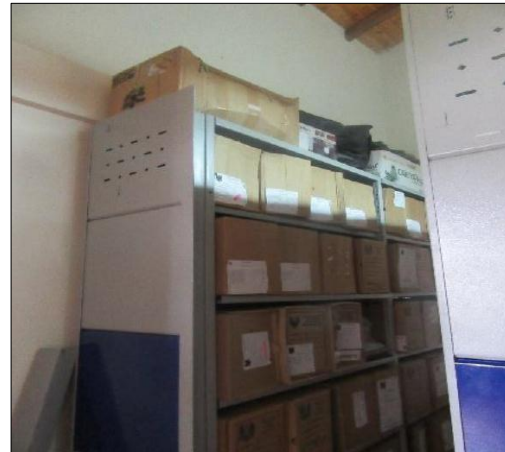
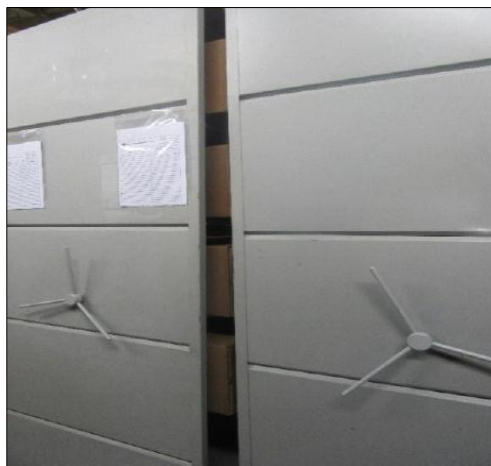
Archivo de Gestión CACOM-5

En la unidad CACOM-5 se identificó que la mayoría de las estructuras dedicadas para el almacenamiento se encuentran en condiciones óptimas y algunas cuentan con el mobiliario indicado por la normatividad para la custodia de la documentación.

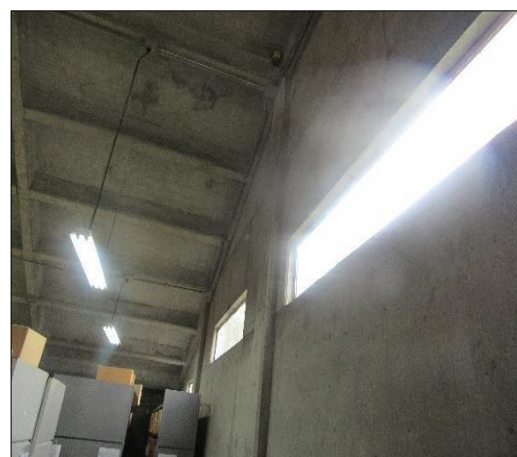
Archivo Central CACOM-5

En la Unidad CACOM 5 se evidencio que el archivo central se encuentra ubicado en una zona con alto riesgo para la conservación y preservación de la documentación, el espacio de almacenamiento no cumple con las condiciones de seguridad, puesto que se encuentra en la parte lateral de la entrada a la unidad, su estructura presenta humedad y el mobiliario utilizado muestra señales de deterioro notables.

En la unidad CACOM-5, se recomienda realizar todos los mantenimientos correctivos del archivo central, ya que este cuenta con problemas de humedad y es el encargado de conservar el mayor volumen de la documentación producida y gestionada por la institución, además es necesario establecer muebles de acuerdo a las unidades de conservación y con un mantenimiento preventivo y correctivo para minimizar el riesgo de deterioro.

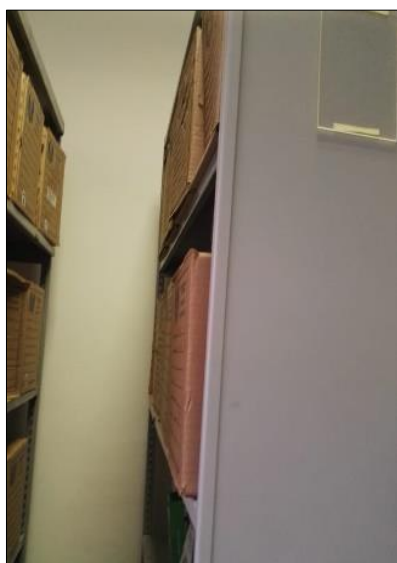
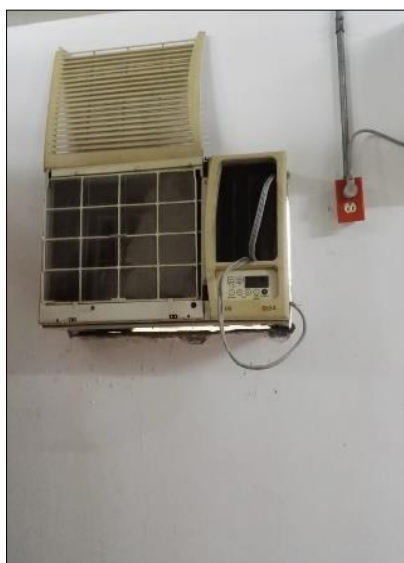
Archivo de Gestión CACOM-6

En cuanto a los archivos de gestión, algunas dependencias cuentan con el mobiliario y el espacio apropiado, pero otras por el volumen de la documentación que producen o reciben se han quedado sin espacio y por ende han tenido que recurrir a utilizar otros espacios o muebles que no cumplen con las disposiciones del Archivo General de la Nación.

Se recomienda la ampliación de los depósitos de archivo por su alto volumen de producción, de acuerdo a la normatividad dada por el Archivo General de la Nación; en cuanto a los archivos ya establecidos es pertinente revisar la infraestructura y cerrar cualquier rotura que presente, para minimizar el riesgo de ingreso de plagas y material contaminante. También se recuerda a la unidad que debe realizar los mantenimientos preventivos y correctivos del mobiliario.

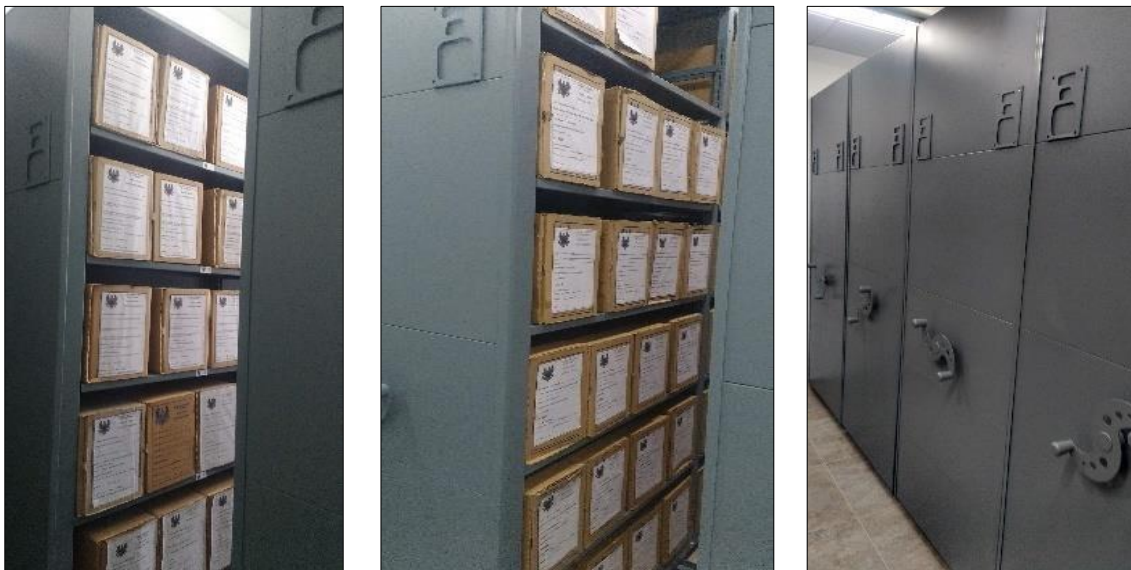
Archivo Central CACOM-7

En la unidad CACOM-7 se encontró que todos los archivos de gestión y el archivo central se encuentran situados en terrenos adecuados, que soportan el peso y con edificaciones que no presentan deterioro por condiciones ambientales, así mismo, el mobiliario destinado para ubicar las unidades de almacenamiento cuenta con las dimensiones y los materiales especificados por la norma.

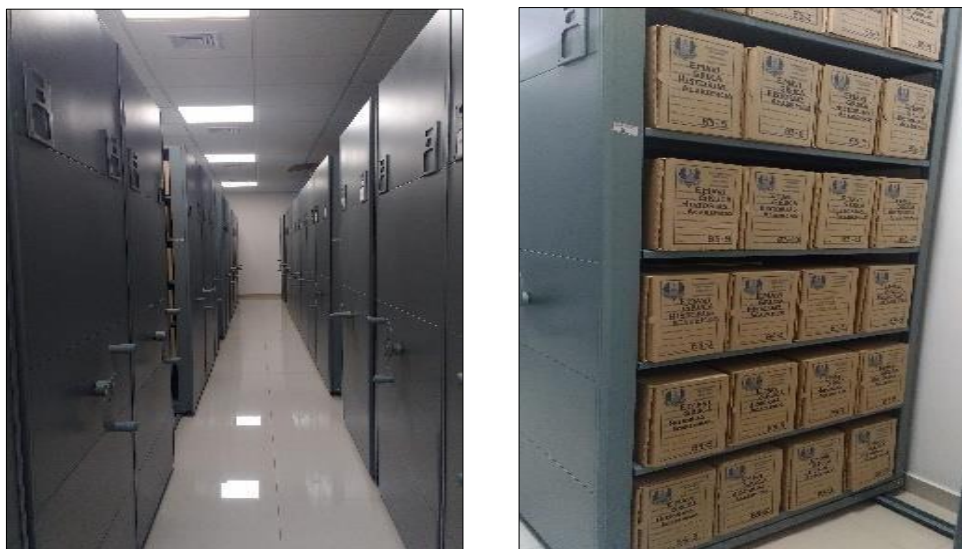
Archivo Central EMAVI

En el archivo central de la unidad EMAVI se evidencio que el espacio destinado para la conservación es adecuado y permite que la documentación se conserve en buenas condiciones, el mobiliario cumple con la normatividad del Archivo General de la Nación por lo cual permite que se conserve la estructura de las unidades de almacenamiento.

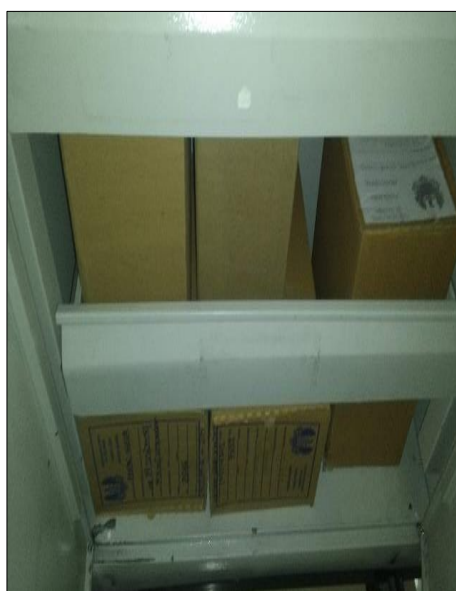
Archivo de Gestión COFAC

En otras dependencias tras las actualizaciones que ha presentado el AGN en cuanto a la normatividad y a las unidades de almacenamiento del acervo documental de las entidades públicas y privadas, no se ha realizado el cambio del mobiliario, razón por la cual la estantería con la que cuentan es para la conservación de carpetas y no de cajas X-200.

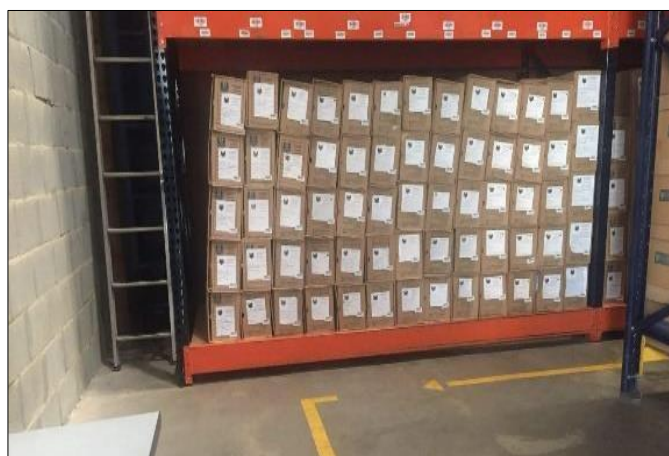
Archivo Central EPFAC

observó que las baldas o bases de la estantería están elaboradas en madera, lo cual presenta un riesgo inminente para la conservación y preservación de la documentación.

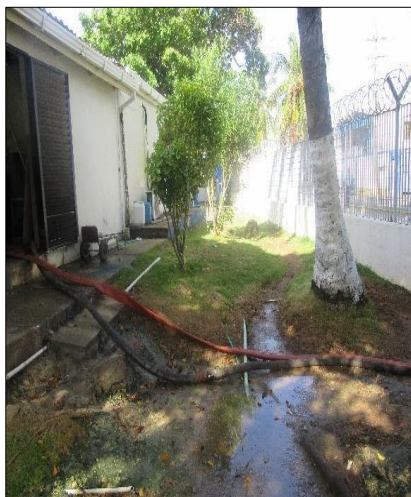
Parte Contigua del Archivo Central

En la unidad GACAR se observó que tienen problemas de infraestructura a consecuencia de las condiciones climáticas y ambientales, el archivo central se encuentra ubicado junto a una planta de tratamiento de agua, razón por la cual presenta mucha humedad tanto en las paredes como en el mobiliario, el aire acondicionado se encuentra averiado y permite el ingreso de grandes cantidades de agua a las instalaciones. El mobiliario destinado por la unidad para el almacenamiento de la documentación no da abasto con la producción y ya se encuentra en malas condiciones, por esto el personal ha tenido que destinar otros espacios o muebles que no cumplen con las condiciones.

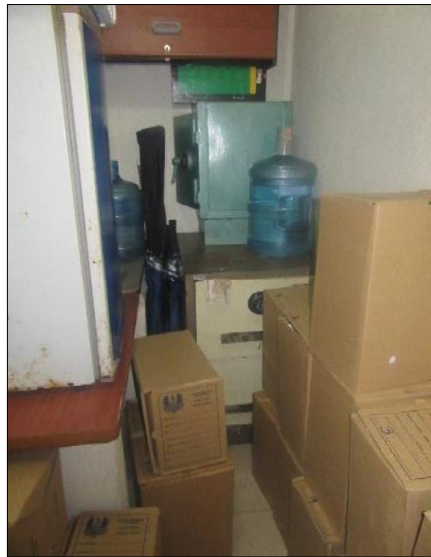
Muestra Humedad Archivo Central GACAR

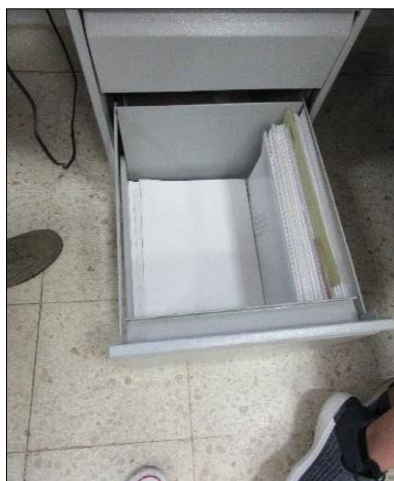
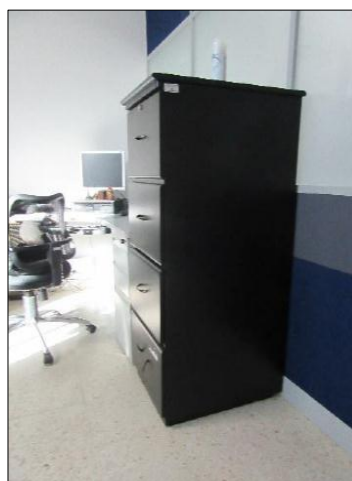
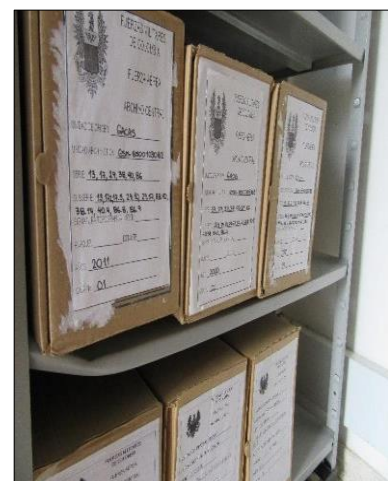
Archivo de Gestión GACAS

En la unidad GACAS, se evidencio que algunos de los archivos de gestión no cuentan con un área para el almacenamiento de la documentación producida, razón por la cual el personal utiliza espacios inadecuados para este fin, además algunas baldas de la estantería se encuentran averiadas y esto causa daños en la estructura de las unidades de almacenamiento.

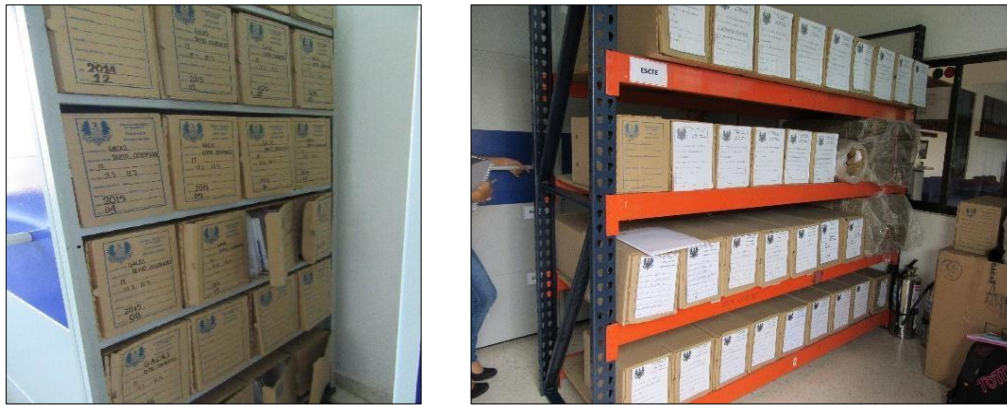
Archivo Central GACAS

Algunos archivos de gestión cumplen con las condiciones de infraestructura y mobiliario indicadas por el AGN, cabe resaltar que esto permite una mejor conservación y preservación de la documentación, el archivo central tiene la estantería adecuada, pero las balda están fabricadas en madera lo cual genera un riesgo teniendo en cuenta las condiciones ambientales y climáticas de la región.

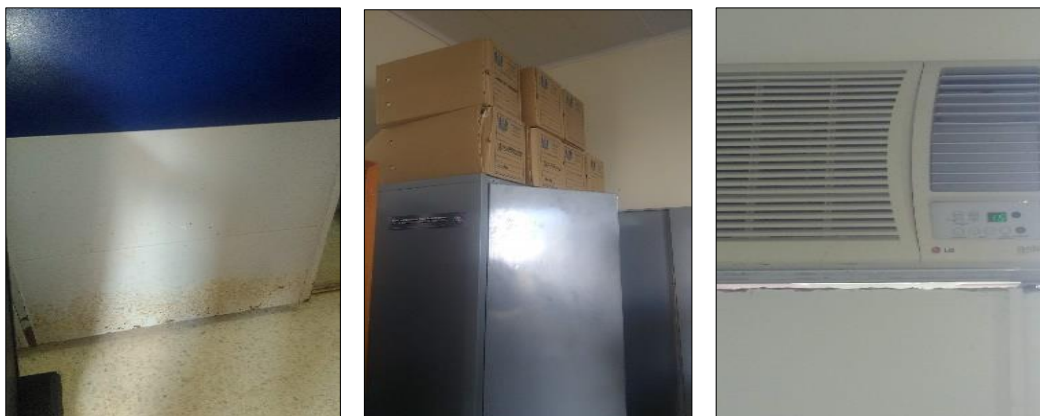
### Archivo de Gestión GAORI

En la unidad GAORI, se observó que el mobiliario no es el adecuado en algunos archivos de gestión para el almacenamiento de las cajas, además algunos muebles o estantes se encuentran deteriorados por las condiciones climáticas y el tiempo que llevan en uso.

El aire acondicionado instalado no está ajustado y esto deja un espacio o rotura que permite el ingreso de plagas y pueden generar un riesgo por la contaminación que causan.

En GAORI, se recomienda realizar la revisión de la infraestructura de las edificaciones destinadas para el depósito de archivo, de esta forma se debe buscar corregir cualquier rotura o avería que tenga el edificio para evitar tanto filtraciones de humedad como el ingreso de plagas, además se recomienda la realización del mantenimiento preventivo en los tiempos establecidos y del mantenimiento correctivo en el momento que sea requerido.

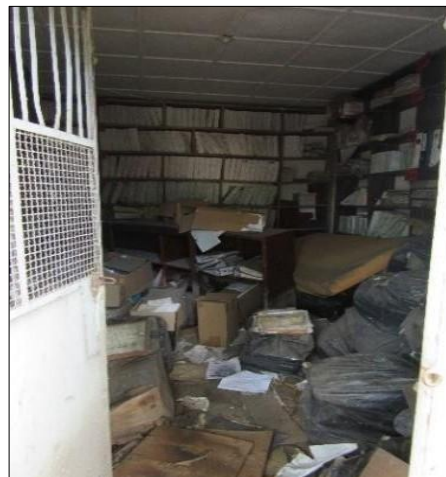
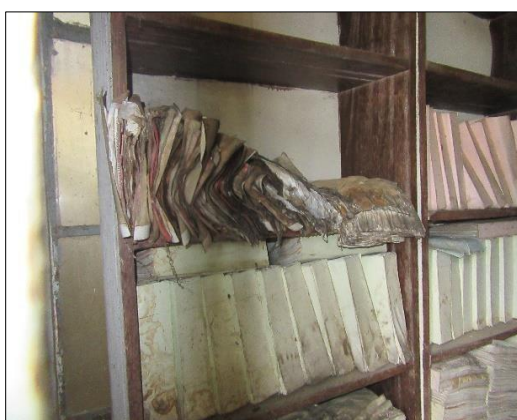
Documentación contaminada CACOM-1

Documentación contaminada CACOM 1

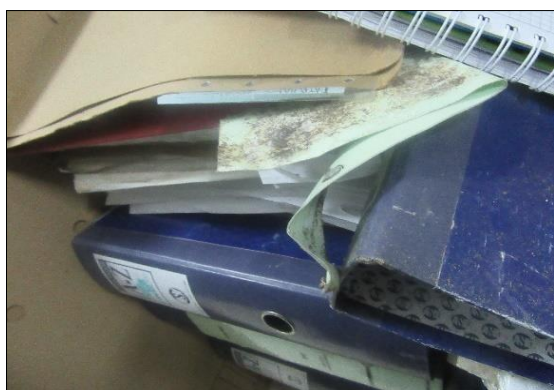
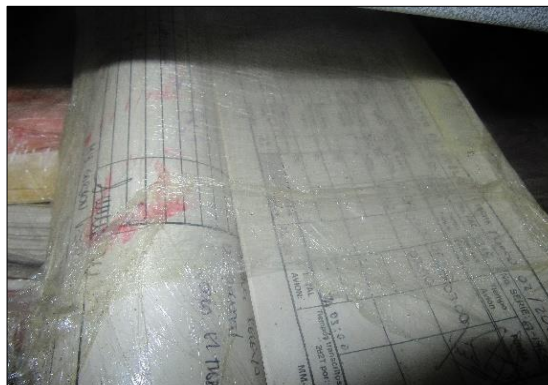
En la unidad CACOM-2, se observó documentación biodeteriorada a causa de la aparición y desechos de plagas e insectos, por esta razón se recomienda ejecutar los procedimientos de limpieza y desinfección, seguidos de los procesos de saneamiento ambiental, con el fin de poder acceder a la información y determinar qué información debe ser transferida a cada archivo o entrar a proceso de eliminación de acuerdo a lo establecido en las TRD.

Documentación contaminada CACOM-2

Además, se recomienda la adquisición de los dispositivos que permitan la medición de las condiciones ambientales y el uso constante de los mecanismos de ventilación como lo son los aires acondicionados (a fin de evitar los picos en las temperaturas).

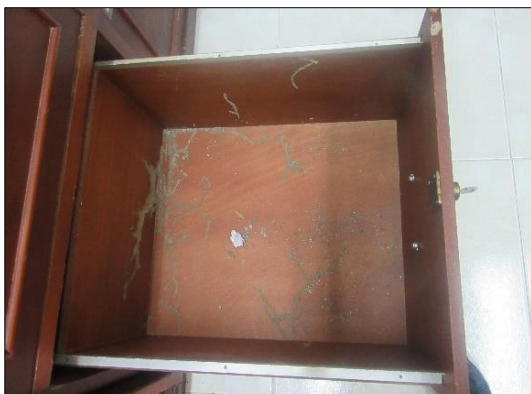
Mueble con deterioro por Gorgojo CACOM-2

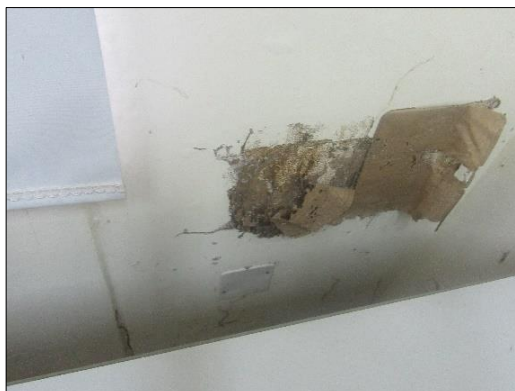
Muestra de pared con Gorgojo CACOM-2

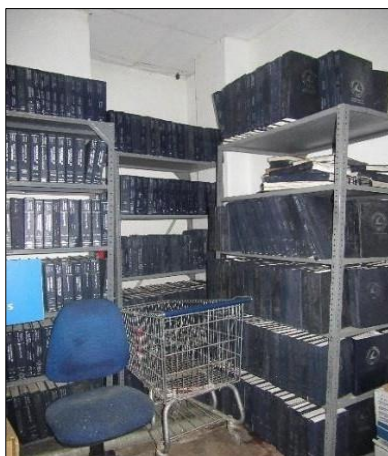
Por las condiciones climáticas se encontró en la unidad CACOM-3 un alto grado de contaminación en parte del archivo central, cabe resaltar que dicho archivo no cuenta con un instrumento de medición o control de temperatura y tiene algunas averías en su infraestructura lo cual facilita el ingreso de plagas y la presencia de biodeterioro en la documentación por los excrementos. Además, se evidencio que por el alto volumen de producción documental las dependencias han tenido que utilizar espacios inadecuados para el depósito del archivo sin tener en cuenta los riesgos que puede tener, se encontró que utilizaron espacios destinados para el depósito de desechos o junto a estos.

Documentación contaminada CACOM-3

adecuado para evitar el apilamiento de cajas y el daño en la estructura de las mismas. En cuanto a la documentación que ya se encuentra con muestras de biodeterioro se recomienda mantener la zona en cuarentena y poner bajo la supervisión de un profesional Restaurador de bienes inmuebles, que será el encargado de establecer los procedimientos a ejecutar y los componentes a disponer para poder eliminar y/o minimizar los riesgos que cualquier tipo de hongo o acaro puede causar sobre la salud.

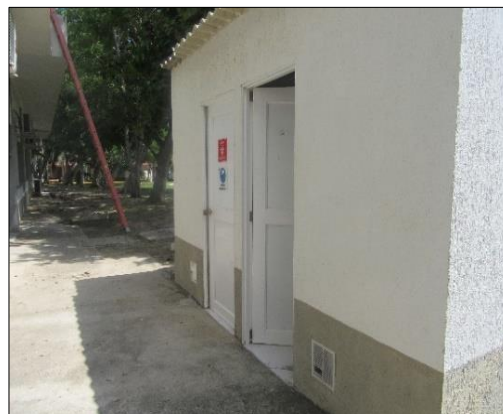
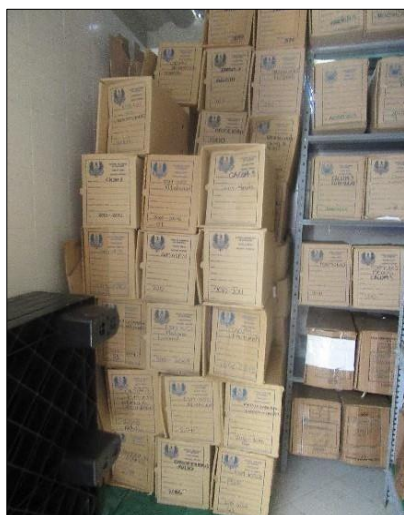
Deposito inadecuado CACOM-3

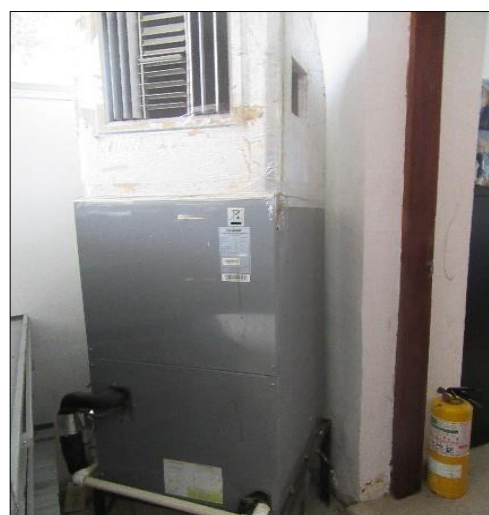
Dispositivo inadecuado para circulación de aire CACOM 3

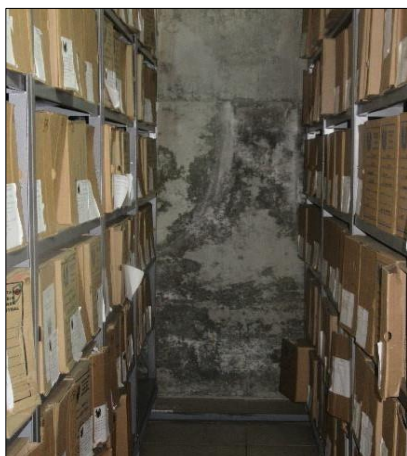
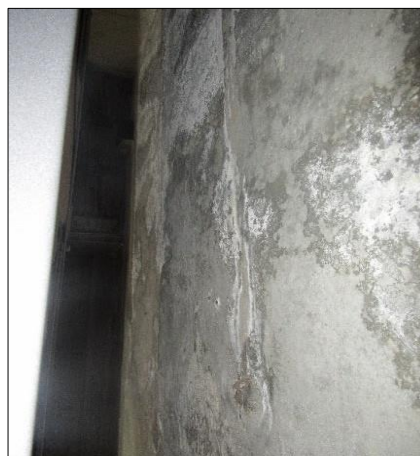
En la unidad CACOM 5 se encontró que en el archivo central habían muestras de deterioro ambiental en las paredes por falta de pintura ignífuga, aunque no se identificó biodeterioro en la documentación es un aspecto que puede facilitar la propagación.

Muestra pared con Humedad CACOM 5

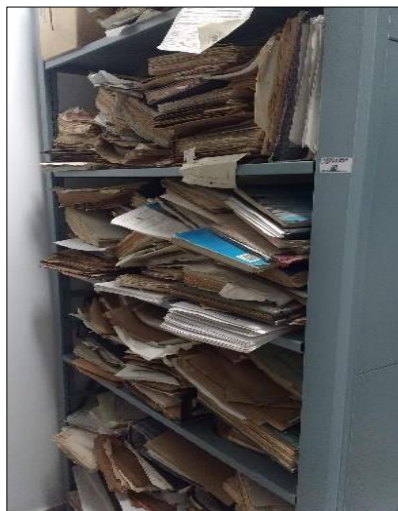
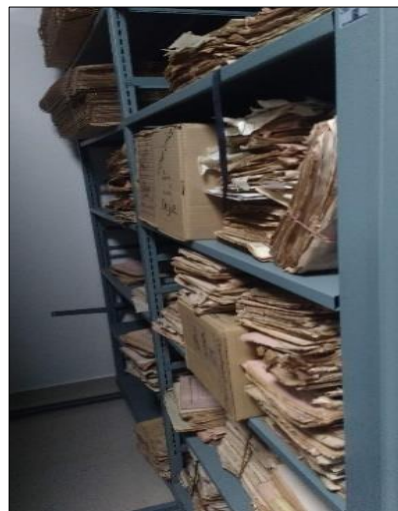
Documentación con biodeterioro EMAVI

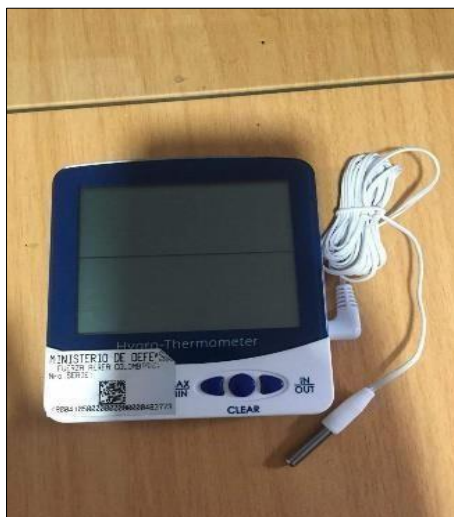
En CATAM se encontró que el archivo central cuenta con el dispositivo para realizar la medición de las condiciones climáticas y ambientales, pero que este no se encuentra en funcionamiento; además se encontró cerca a los hangares un depósito que al no cumplir con las condiciones ha generado un foco de propagación de biodeterioro en la documentación que allí se guarda y que es de carácter importante para la institución.

Instrumento de medición de Temperatura y Humedad

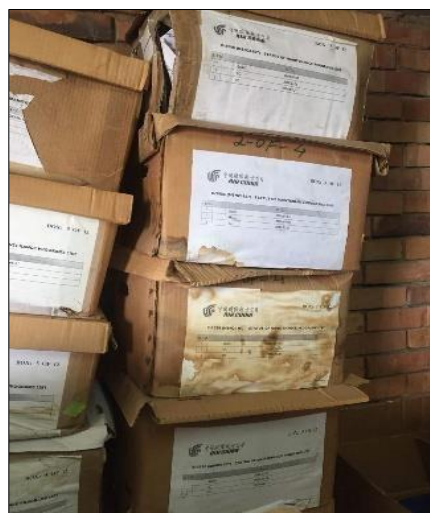
Documentación con biodeterioro CATAM

También se aconseja realizar todos los procedimientos de limpieza y desinfección y de saneamiento ambiental con el fin de disminuir el riesgo de aparición de contaminación y la propagación sobre la documentación. En cuanto a la documentación que ya se encuentra con muestras de biodeterioro se recomienda mantener la zona en cuarentena y poner bajo la supervisión de un profesional Restaurador de bienes inmuebles, que será el encargado de establecer los procedimientos a ejecutar y los componentes a disponer para poder eliminar y/o minimizar los riesgos que cualquier tipo de hongo o acaro puede causar sobre la

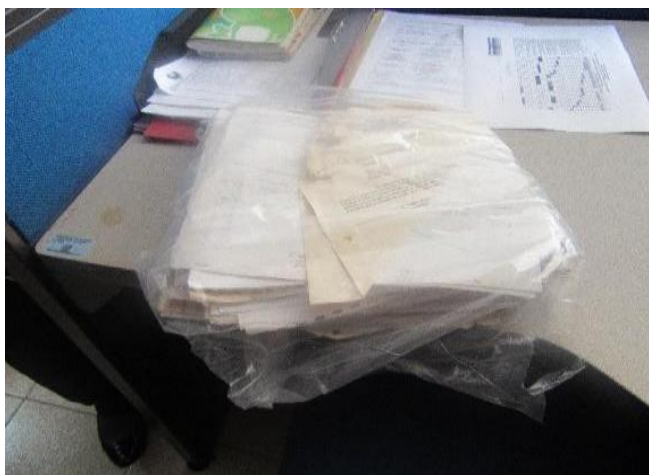
En la unidad GACAR, se evidencio que las condiciones climáticas y los picos generados por los cambios climáticos dentro de los depósitos alteran la composición del papel y producen con facilidad la aparición de muestras de biodeterioro.

## Documentación contaminada GACAR

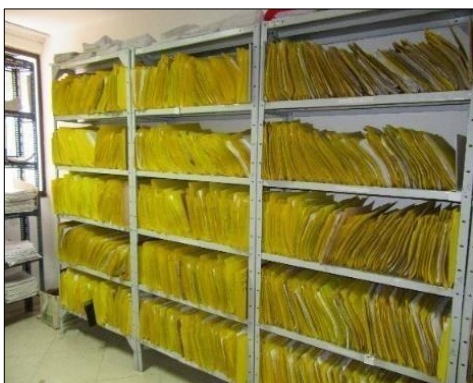
Archivo Historias Clínicas CACOM-1

están apilando provocando que se deteriore la carpeta y pierda sus dobleces; en las cajas no se está respetando la estructura al momento de armarlas o se están apilando en cantidades que causan daño a la estructura, lo cual genera deterioro estructural y por ende inconvenientes en la conservación de la documentación contenida y la necesidad de realizar procesos de re-almacenamiento.
